ディスポーザーを設置した浄化槽の調査について

公益社団法人 山形県水質保全協会 青年部
○公益社団法人 山形県水質保全協会 高橋義隆

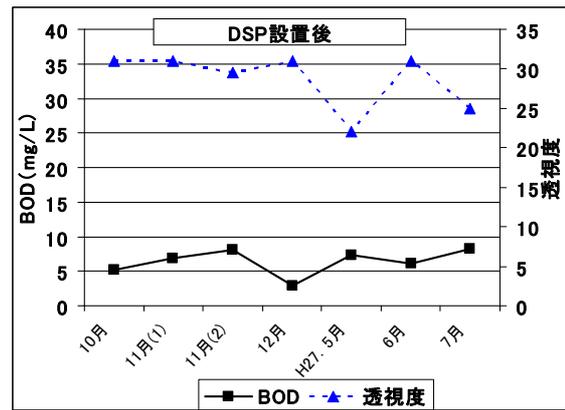
図-2 B 宅の BOD と透視度の推移

各項目の調査範囲(推移)の数値幅が小さく安定し、設置後の平均透視度は 28.6 であり、平均 BOD は 5 ポイント低下するなど、若干良好となる結果となった。

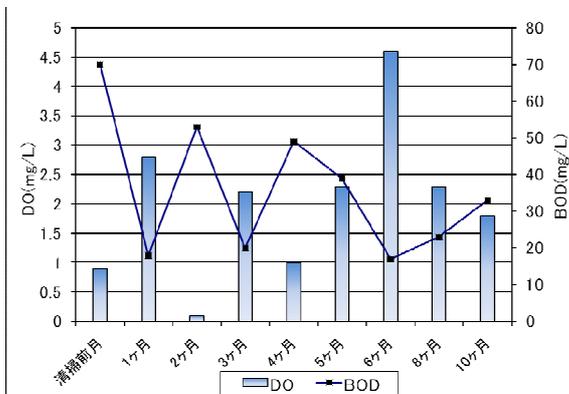
図-3 C 宅の BOD と DO の関係

C 宅における DSP 設置後の水質(BOD、DO)の推移について図-3 に示す。元々油脂分の流入が多く負荷が高いうえ、一時的に多量に流入する場合もあり、設置前の平均透視度は表-3 から 10 (範囲 7~16) であった。

DSP 設置後は、平均透視度が 16.8 と上昇した反面、平均 BOD は 35.8mg/L とやや高くなり、透視度 (範囲 7~29)、BOD (範囲 18~70) とともに数値幅が大きくばらつき、安定しない結果となった。

C 宅は図-3 から DO が 1.0mg/L より低いとき、透視度と BOD が特に高く表れており、D 宅は 1.0mg/L を超えることはなかった。

このことから、C 宅の処理方式は DO2.5 mg/L 以上、D 宅の処理方式はメーカー推奨値の 1.0mg/L 以上必要であり、DO を適正に維持し生物膜の適切な管理に努め、状況によってはブロワの出力アップなどの対応が必要とされる。

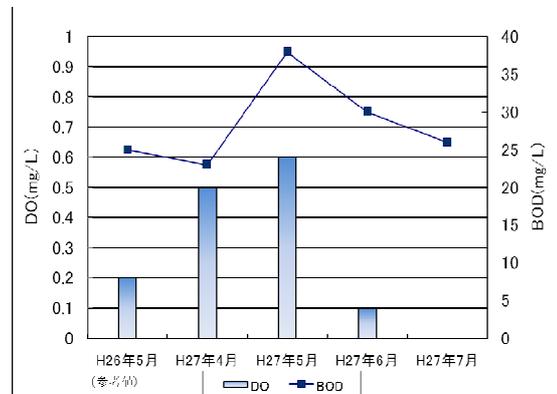
図-4 D 宅の BOD と DO の関係

D 宅は以前から DSP を設置していたため、過去 2 年の検査結果と今回調査を比較したところ大きな変動は無かった。

なお、BOD が 38mg/L と高い結果となったのは使用人員が 3 人から 5 人に増加したことによるものと思われる (図-4)。

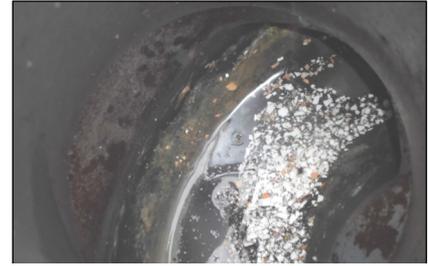
図-5 屈曲インバートの卵殻

A 宅の屈曲インバートで時折卵殻が確認された(図-5)。管渠のたわみによる汚水停滞や卵殻の粘着質による付着などが考えられた。通常の使用状態でフラッシュアウトされ、一時的に停滞すると思われる。

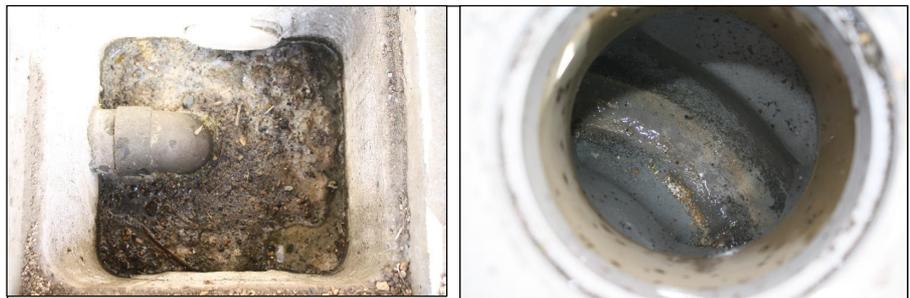
改修工事前(固形物堆積) 改修工事後
図-6 溜めマスの改修工事による臭気と固形物堆積の改善

B 宅では DSP 設置後に臭気の発生や固形物の堆積が確認されたが、図-6 の溜めマスインバートを改修工事したことにより改善された。

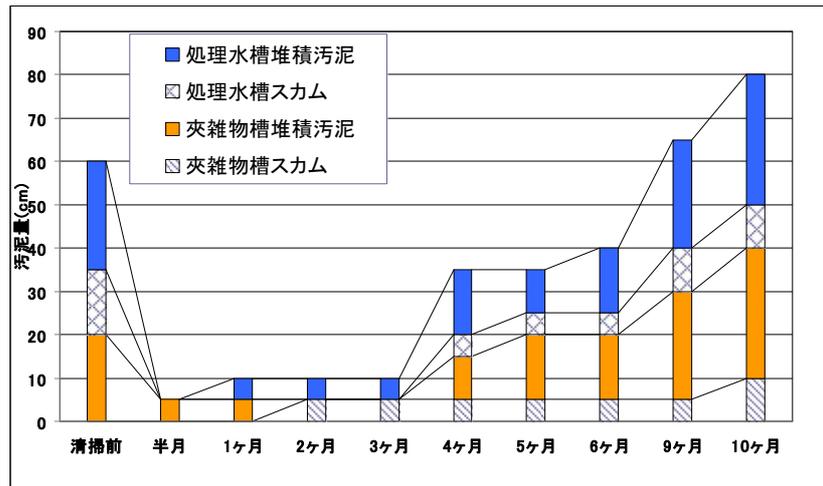
図-7 C 宅における汚泥スカム量の推移

DSP 対応型浄化槽は、DSP 排水の負荷軽減(貯留目的や SS の流出抑制)の観点から一次処理槽の容量が大きく設定されている。それに対し構造基準型は DSP 対応型ほどではないが槽容量が大きく、貯留機能と滞留時間に余裕があるため、人員比が高い施設でもそれほど大きな水質の変動はなく、DSP の影響をあまり受けない結果となったといえる。しかしながら、性能評価型の一次処理槽は処理方式によりその考え方が異なり、また仕様は様々である。そこで C 宅の汚泥の堆積状況をみるため図-7 に示したところ、清掃後 4 ヶ月ほどから徐々に増加し、およそ 9 ヶ月目には前年清掃前と同等の汚泥量となるなど蓄積ペースが速い結果となっている。また、D 宅は清掃後約半年で汚泥スカムが沈殿分離部で 55cm と多く、また清掃後 10 ヶ月で嫌気ろ床槽出口に米粒の巻き上がりが確認され、処理水槽にスカム汚泥が多量に発生していることから貯留量の限界のようであった。

今回の 2 施設では、処理方式や使用条件によっては 9 カ月程度で清掃が必要になることも想定されるため、汚泥量の把握に努めることが大切である。また、流量調整機
