地下浸透処理装置の実態調査について

公益社団法人 山形県水質保全協会
丸 田 徹

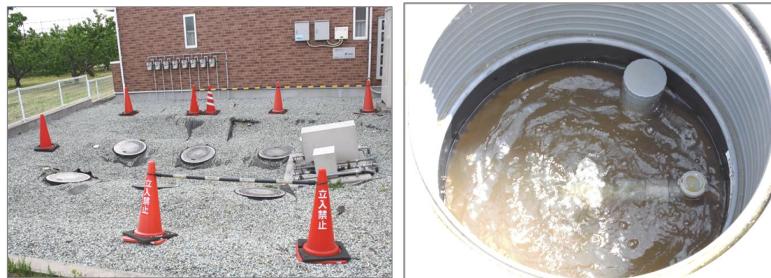
放流先となる蒸発散方式は法定検査の検査対象ではないが、不具合等があれば浄化槽の処理機能に影響を及ぼすため、改善を求める場合もある。実際、法定検査において、陥没（図－1）や水位上昇（図－2）の蒸発散方式が確認されたため、これらの現象が浄化槽本体機能へ与える影響や危険防止の観点から調査を行うこととした。また、平成 26 年 3 月の

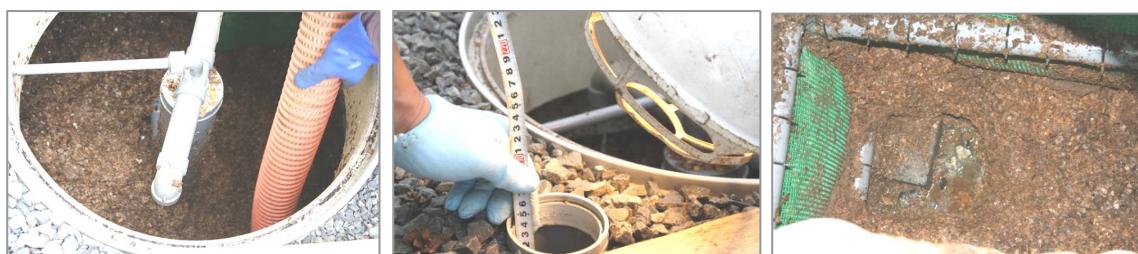
図-4 吸引作業の様子(左) 検水管底部距離測定(中央) 底部の施工確認(右)

検水管底部までの距離、GLまでの高さ、有効寸法や有効容量を測定した結果、規格概要とほぼ一致した。しかし、底部の止水シートがないため、施工不良が確認された(図-4)。

しかし、施工者の責務として、①管理と経費について使用者に対する説明と理解、②適正な施工を行う(底部の防水シートが無い、底部コンクリートの敷設無し、埋め戻しの指定碎石不使用など)、③トレーナーの設置基準に基づき浸透試験の実施、が挙げられる。また、浄化槽管理者は、浄化槽本体に対する維持管理の認識はあるが、蒸発散方式の維持管理に対する認識は希薄であることが分かった。

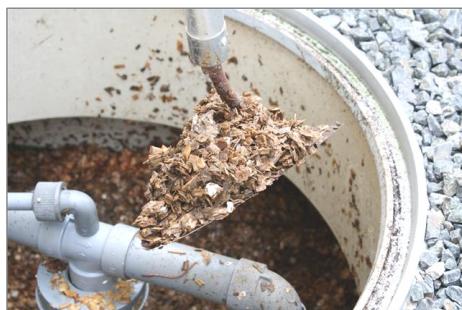
図-6 充填剤の状態 上段(左) 中段(右)

上段は、充填剤が原型のままであり、全体に湿っている状態だったが腐食は進行していなかった。中段は黒色化し充填剤の原型が崩れ、堆肥のような状態で腐食が進行

していた(図-6)。また、腐食が進行していると思われた下段～深層部は、上段の充填剤より腐食がやや進行した状態と色相で、ほぼ原型を留めていた。内部充填剤の変化から、中段で周囲の地中に浸透している。又は、地表面の雨水が浸透して集水されているとも考えられた。現状、腐食の進行が早い事から将来空洞化の原因につながり、地表面の沈下や装置の破損に至ると予想された。

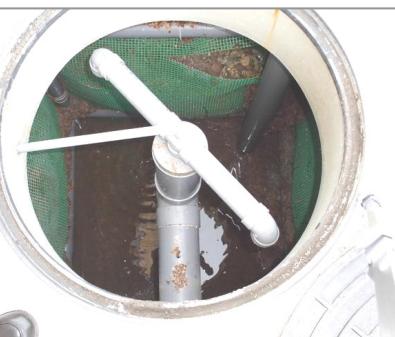
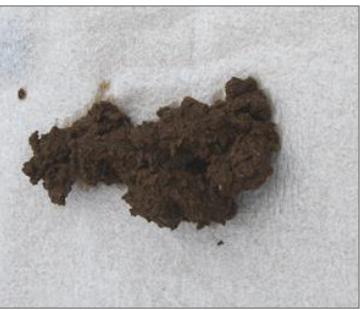
図-5

ネットは支柱に狭い間隔で結束バンドにて固定されており、ネットはずれは無かった。しかし、内側に湾曲している面と、反対に外側へ湾曲している面が認められた。これは、内圧と土圧の仕切りがネットになっている為、埋め戻しの際に内と外を均等に充填してこないと、ネットの弛みによる湾曲はさけられないと考えられる。また、充填剤の減少により目視できた他の施設では、埋め戻しの砂利について指定寸碎石が使用されておらず、大きさが施設ごとに異なっていたり、砂が装置内へ流入し崩落している施設もあった。

内部充填剤減少・ネットはずれによる崩落(他の施設)
