# 搬送式エアリフトポンプを用いた水質改善について

公益社団法人山形県水質保全協会 斎藤 智和

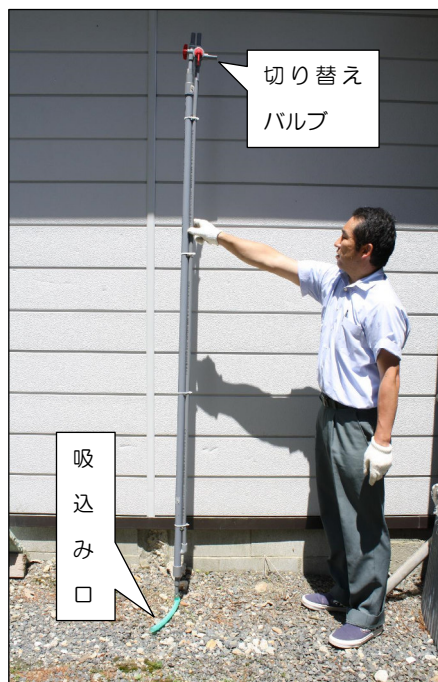
構造：本体の VP13mm 管を 2 本並べ、底部 10cm の所で移送管にエア管を結合。上部は両側に移送用とエア用のビニールホースを接続（図－４）。

図－４ 試作 AP－１ 全体

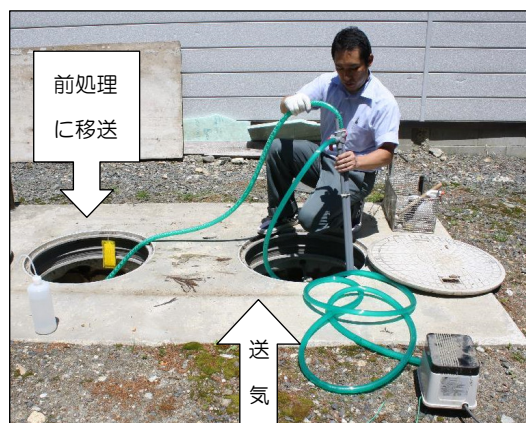
図-11 実際の汚泥移送作業

汚泥移送量は、試作1「AP-1」が 2.0L/min、試作2「AP-2」が 8.6 L/min であった。また、「搬送式 AP」の吸い込み口をビニールホースにすることにより、自吸式ポンプでは届かない細部の「底部汚泥」までピンポイントに届き、移送量も調節できることで前処理の水量が緩和され汚泥の巻き上がりも解消された。要した時間は、移送などの作業に約 5 分、セッティングと後片付けに約 4 分、全体の作業時間は平均 9 分であった。
