11 条検査からみた CF 型・KTG 型の清掃状況と水質の推移について

公益社団法人 山形県水質保全協会
佐藤 勝・乙坂 光也

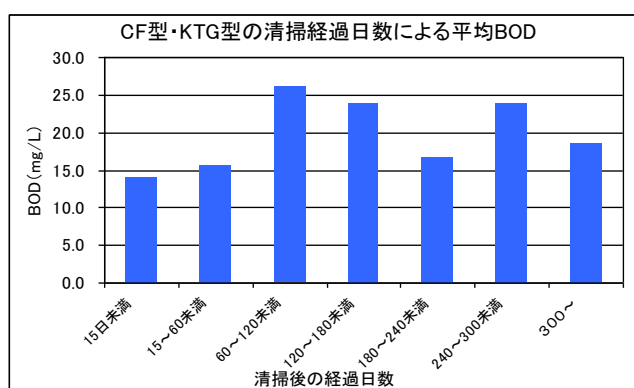
図—1 11 条検査からみた清掃経過日数の平均 BOD

清掃実施後の経過日数でグループを作りその中で平均 BOD を見てみると、清掃直後 60 日未満の状況においては、15mg/

l とほぼ浄化槽の所期の機能を発揮できている。注目すべきは、処理機能の安定時期に入ってくる清掃後 60 日～120 日でのピークラインであり、また汚泥が浄化槽内に溜まった 240 日～300 日でのピークラインである。これらの浄化槽について、清掃の実態と、清掃後の立ち上がりに

この浄化槽において、汚泥の管理が処理水に重要な影響を与えると考え、保守点検時には、嫌気ろ床の閉塞（短絡）防止と生物ろ過部の閉塞解消が大きな作業になることから、11 条検査結果から清掃経過日数による比較を行った。（図—1）

図-1 から、清掃日からの経過日数が 60 日～180 日未満、240 日～300 日未満の二つの期間に大きく差が生じている。120 日以上は維持管理の要素が高く、清掃時期と思われる施設も含まれていると考えられるため、120 日未満までに実施された 11 条検査の概ね適正の所見による分類を行ったところ 5 つに分かれ、単位装置ごとで①～③に分類された(図-4)。

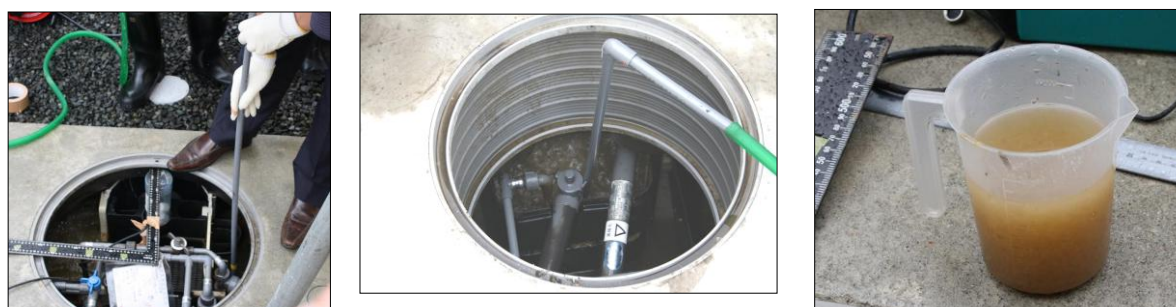
図-4 空気洗浄後の作業風景

そこで、K 宅と E 宅について、図-4 のような清掃水張り後に空気逆洗を実施し、嫌気ろ床槽には I 字パイプで、生物ろ過部には L 字パイプで処理水槽底部から挿入し、接触ばっ気部には I 字パイプで空気逆洗し攪拌された状態で SS をそれぞれ測定したところ、表-3 となった。

生物ろ過槽へ逆洗

嫌気ろ床槽 (清掃孔) からの逆洗

空気逆洗後の SS (生物ろ過部)

嫌気ろ床で約 2 倍、好気ろ床では 10 倍の差がみられた。これは、清掃で汚泥が抜けている所と、抜けていない所の顕著な差となって出てきている。
