ディスポーザーを設置した浄化槽の調査について

公益社団法人 山形県水質保全協会 青年部
○公益社団法人 山形県水質保全協会 高橋義隆

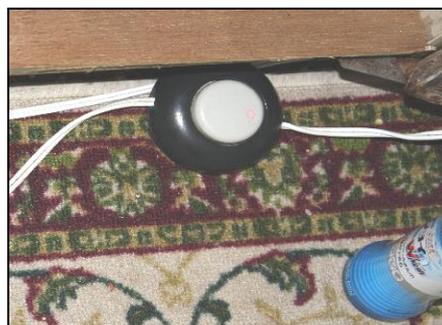
図-1

D 宅の DSP は図-1 の ON・OFF を足踏みボタンで切り替える方式で、ブザーアラームが無かった。また、タイプ 1、タイプ 2 から排出される破碎くずの比較を行なうため 2 種類の排液を調査したが、特に大きな差はなかった。
