地下浸透処理装置の実態調査について

公益社団法人 山形県水質保全協会
丸 田 徹

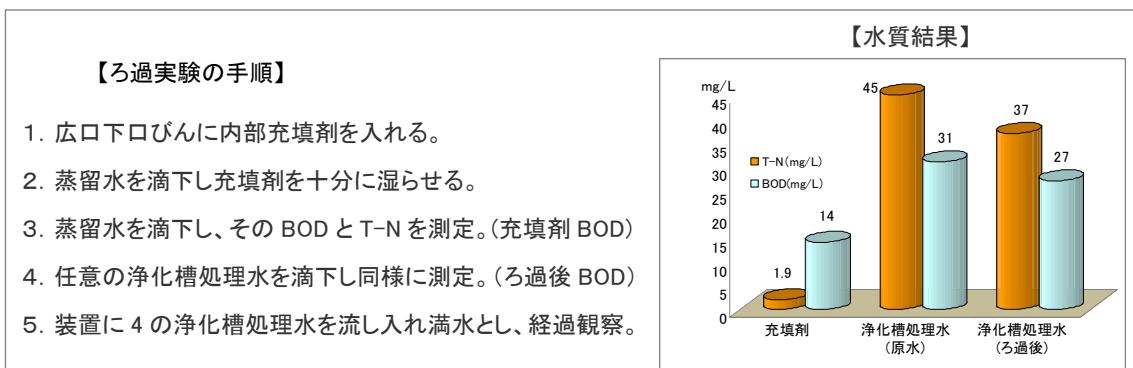
図-7 充填剤のろ過実験

内部充填剤の減少は、取扱基準と今回の実態調査では開きが感じられた。そのため、充填剤のろ過性能について、模擬実験を行うこととした。手順及び結果は図-7に示す。

蒸発散方式の充填剤は、BOD除去ができ、またT-N除去の検証ができた。充填剤においては、有機物蓄積により腐敗による減少が想定できる。しかし、従来の浸透装置やそれに近い蒸発散方式と比較すると、地下水への影響や衛生上の観点からも優れていると思われる。
